Planta Situação sondagem geotécnica

EXECUÇÃO DE SONDAAGEM DE SIMPLES RECONHECIMENTO DE SOLO - NBR 6484 NBR 8036

LAUDO GEOTÉCNICO

**PRESIDENTE KENNEDY-ES
2021**

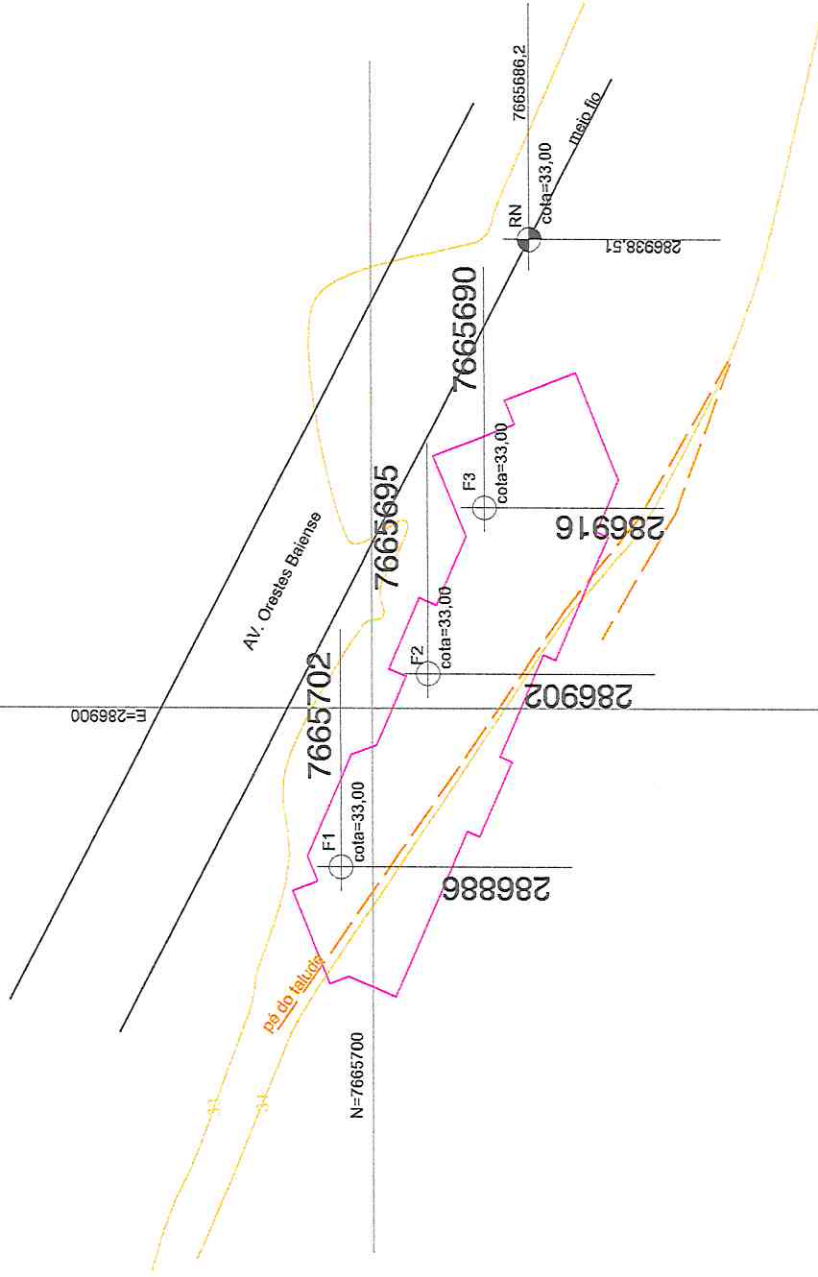
R.N = Referência de Nivel no meio fio = cota 33,00

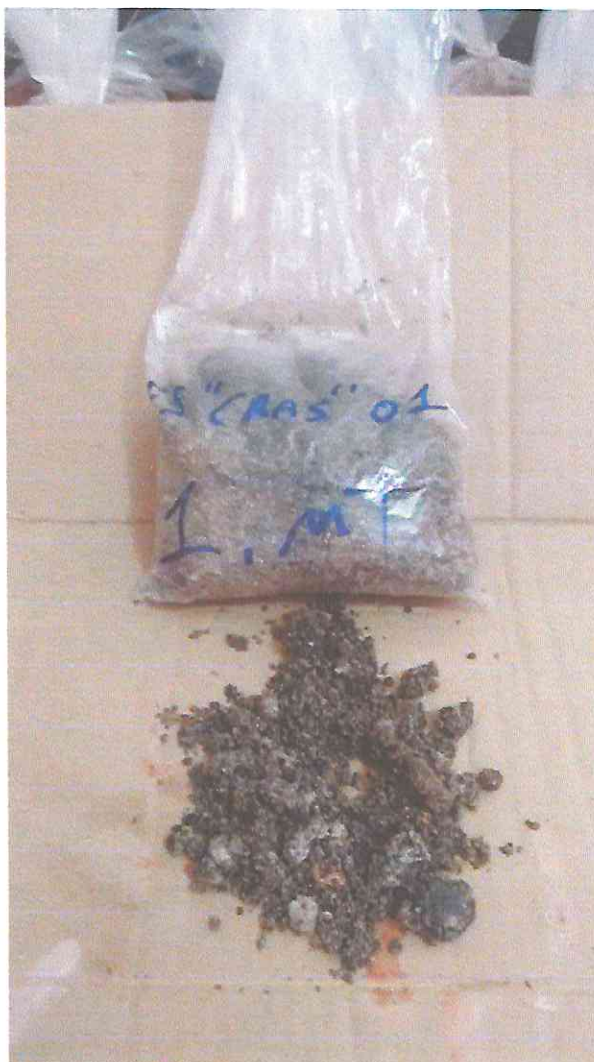
Figura 8.1

Figuras 08 – Amostras do furo de sondagem 01 (FS-01). Fonte: Autoral.

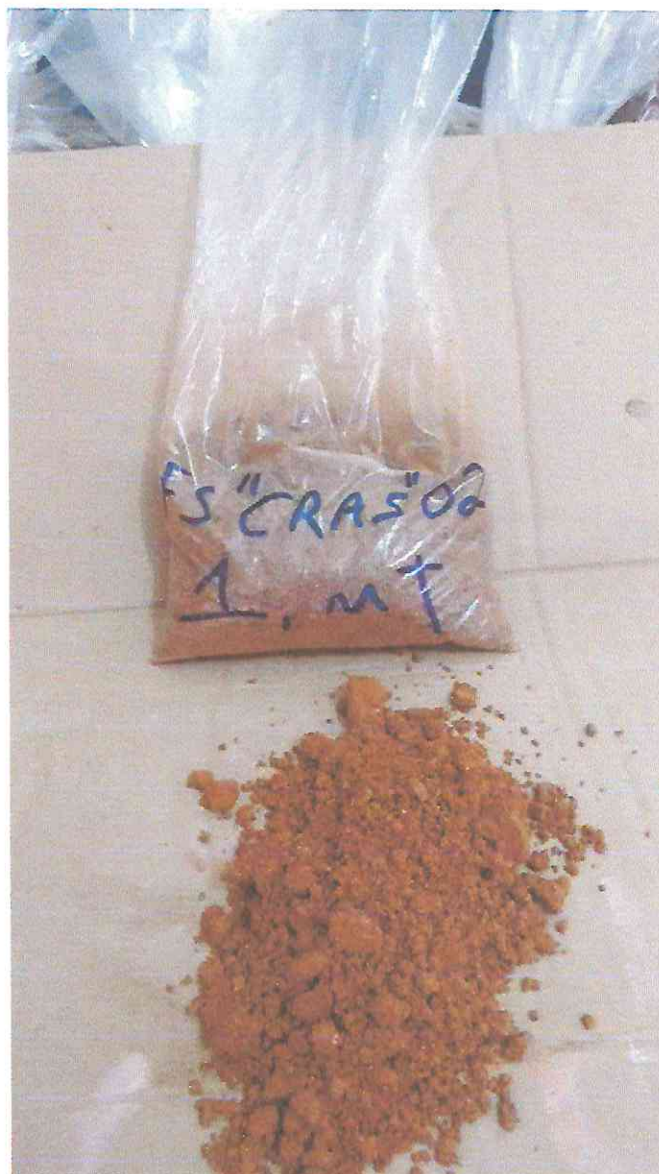
Figura 9.1

Figuras 09 – Amostras do furo de sondagem 02 (FS-02). Fonte: Autoral.

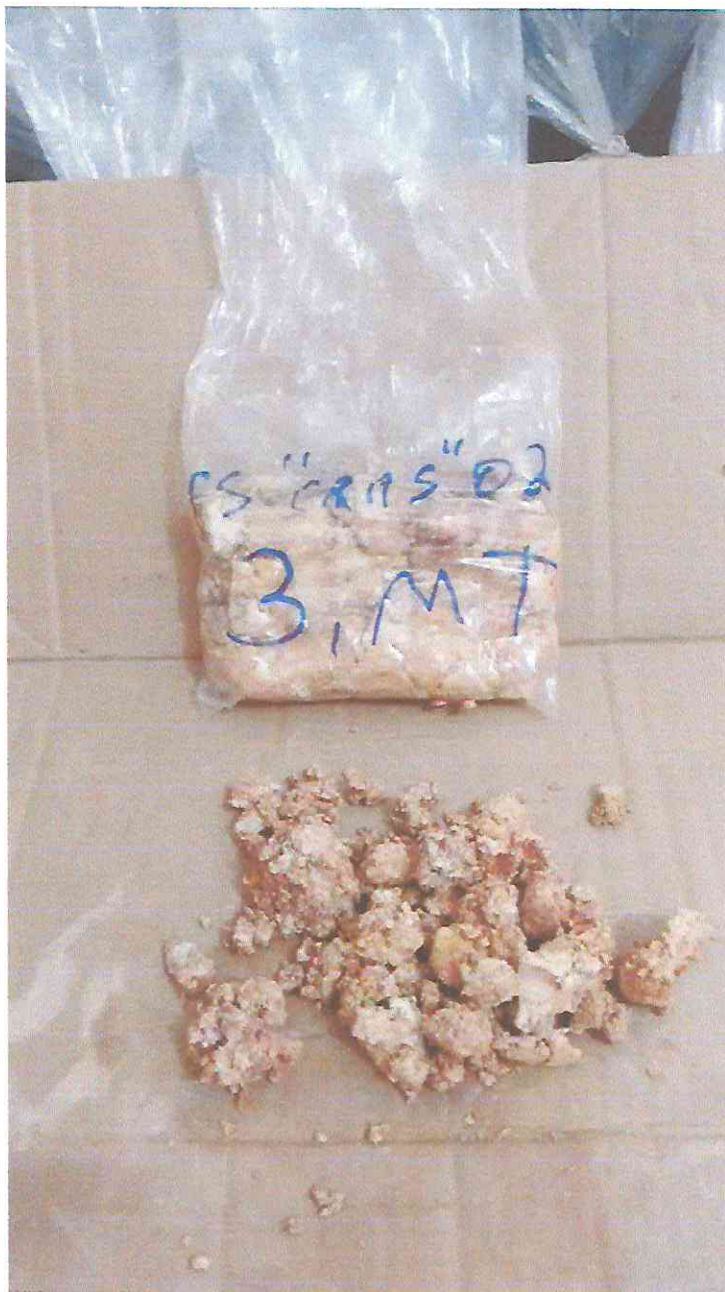
Figura 9.3 – Notar a presença de água na amostra de solo.

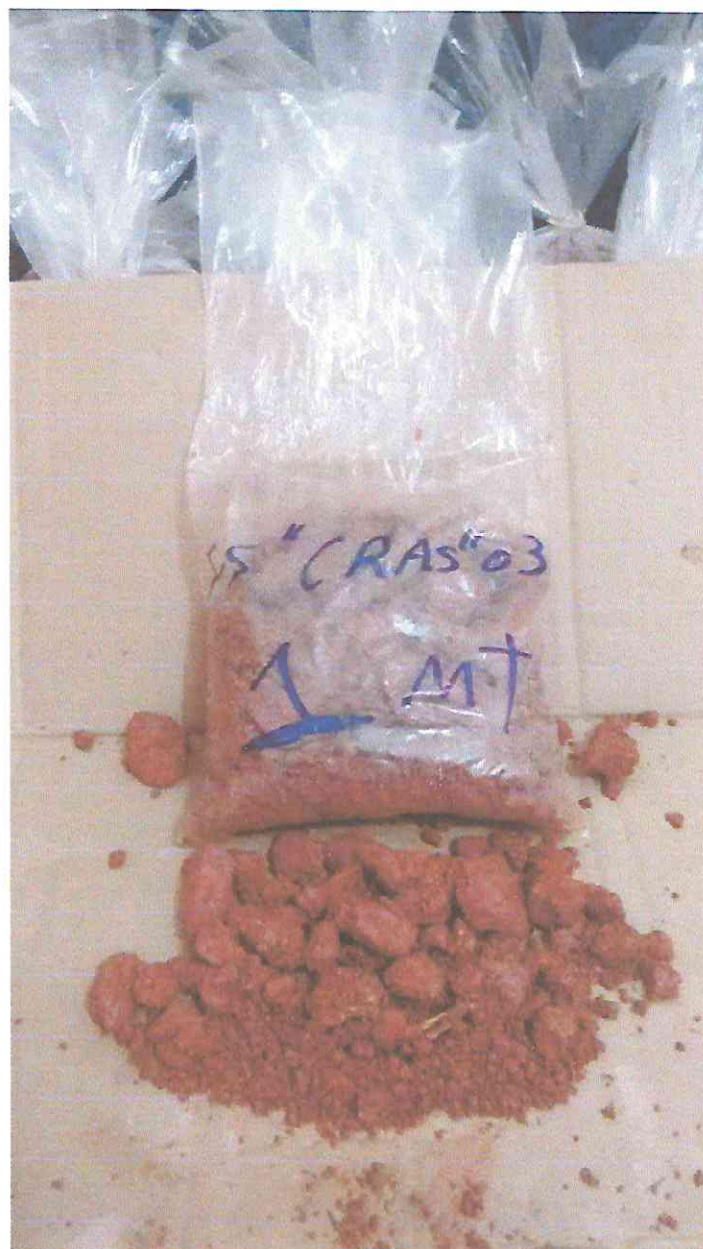
Figura 10.1

Figuras 10 – Amostras do furo de sondagem 03 (FS-03). Fonte: Autoral.
