PREFEITURA MUNICIPAL DE PRESIDENTE KENNEDY

PROJETOS EXECUTIVOS DE ENGENHARIA CIVIL PARA MELHORIAS OPERACIONAIS E PAVIMENTAÇÃO DE RODOVIAS VICINAIS MUNICIPAIS LOCALIZADAS NOS SEGUINTE TRECHOS INTEGRANTES DO LOTE 3 (EDITAL 005/2014):

- 3.1 - SEDE - ACESSO A MONTE BELO

VOLUME 3A - ESTUDOS E PROJETOS AMBIENTAIS

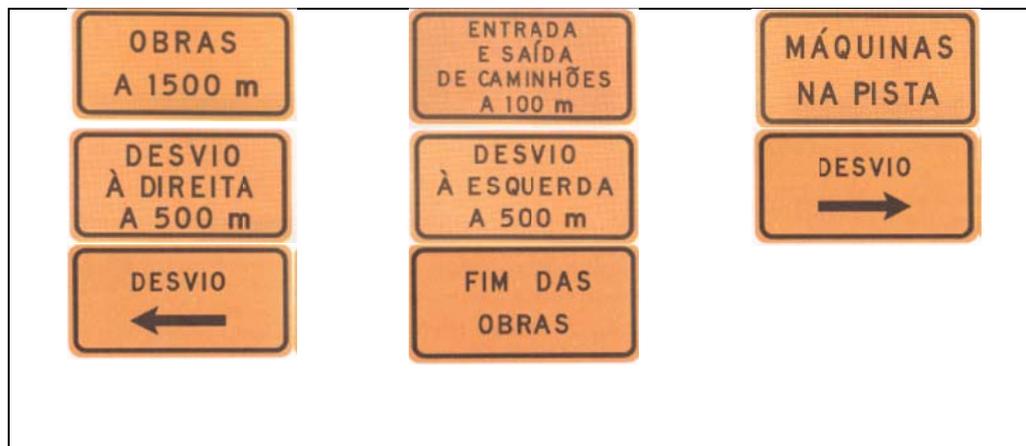
EXEMPLO DE SINALIZAÇÃO A SER IMPLANTADA NO TRECHO EM OBRAS.

A seguir são apresentados alguns modelos de placas de sinalização para serem utilizados nas obras:
