# PREFEITURA MUNICIPAL DE PRESIDENTE KENNEDY

PROJETOS EXECUTIVOS DE ENGENHARIA CIVIL PARA MELHORIAS OPERACIONAIS E PAVIMENTAÇÃO DE RODOVIAS VICINAIS MUNICIPAIS LOCALIZADAS NOS SEGUINTE TRECHOS INTEGRANTES DO LOTE 4 (EDITAL 006/2014):

- 4.2 - CERUDE - SANTA MARIA - SÃO BENTO

VOLUME 3A - ESTUDOS E PROJETOS AMBIENTAIS

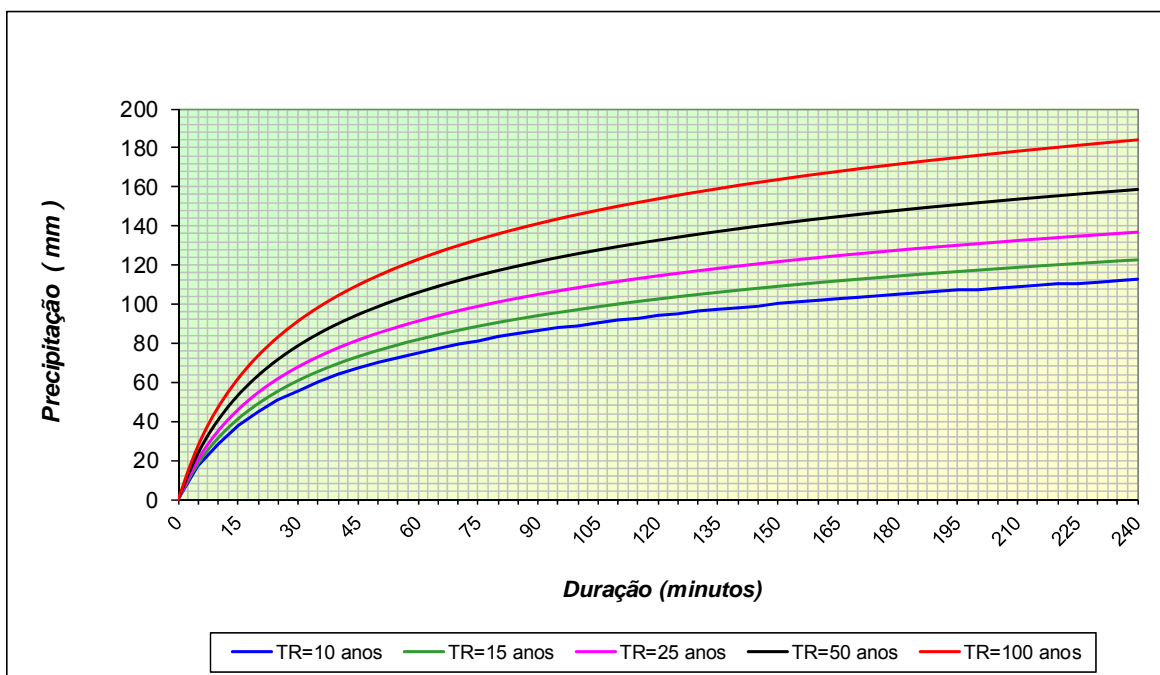
**Curva de precipitação (Posto Itapemirim - ES)**

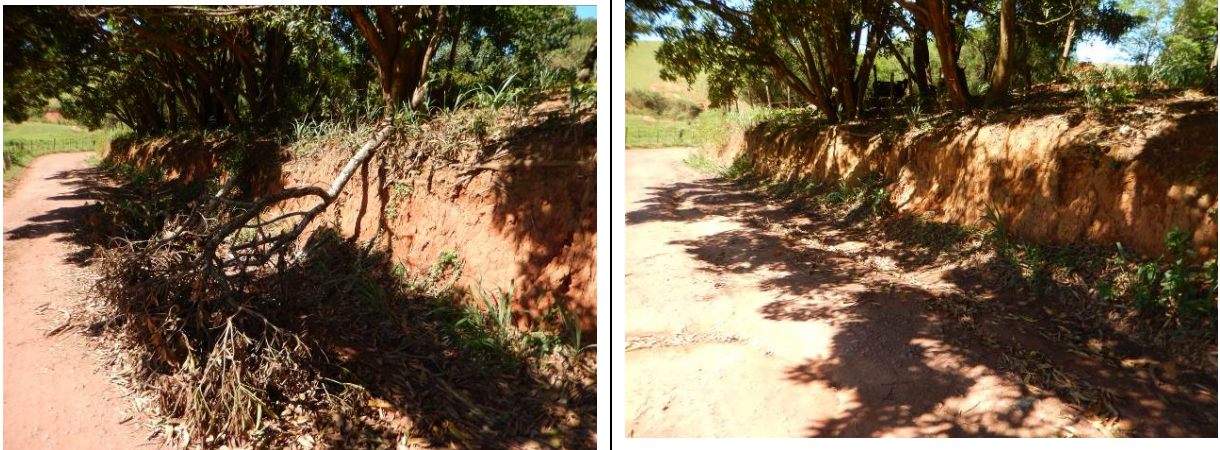
**3 – Descrição do evento (DC3):**

Talude desprovido de cobertura vegetal.

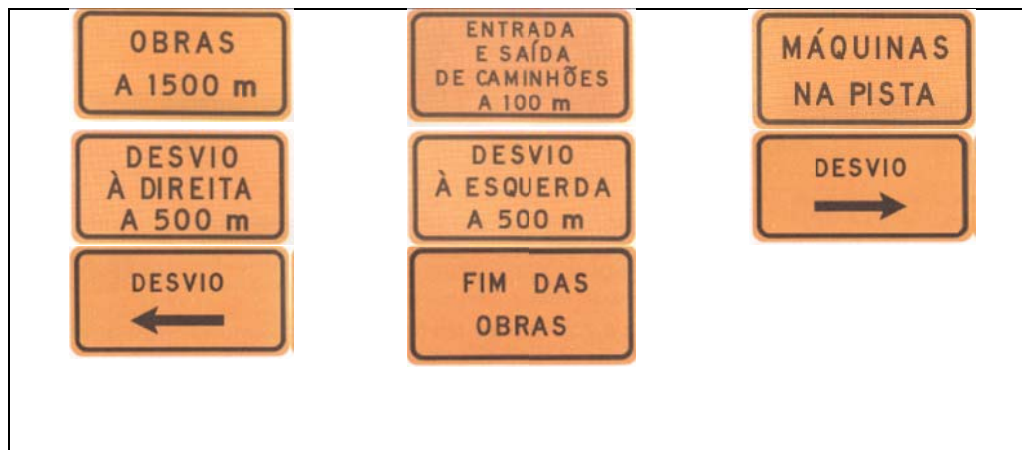
EXEMPLO DE SINALIZAÇÃO A SER IMPLANTADA NO TRECHO EM OBRAS.

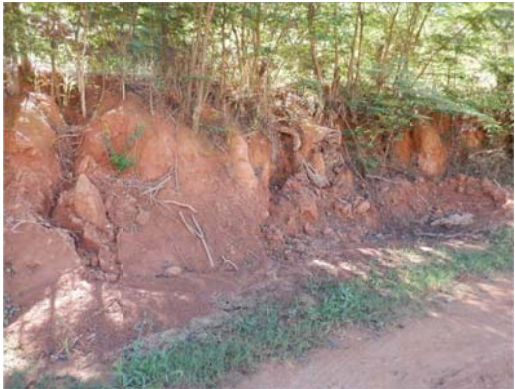
<p>Reforçar a vegetação por meio de hidrossemeadura. Esse quantitativo está contemplado nas áreas de corte e aterro.</p>	-
<p>Talude de corte erodido e estágio moderado de degradação</p> <p>Estaca: 11+05 a 13+00 LD</p>

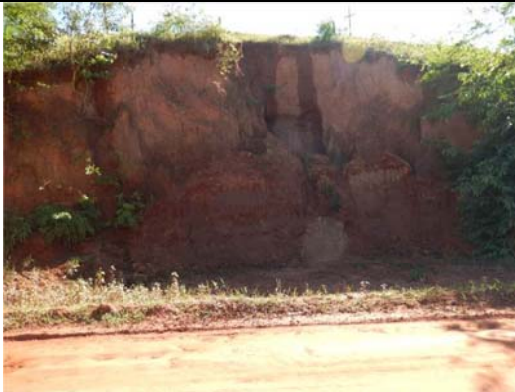
<p>Conformação do talude, implantação de dispositivo de drenagem e revegetação por meio de hidrossemeadura</p>	<p>Conformação: 320 m<sup>2</sup> Hidrossemeadura: 320 m<sup>2</sup> Valeta: 45 m</p>
<p>Talude sem cobertura vegetal</p> <p>Estaca: 23+08 a 25+10 LD</p>

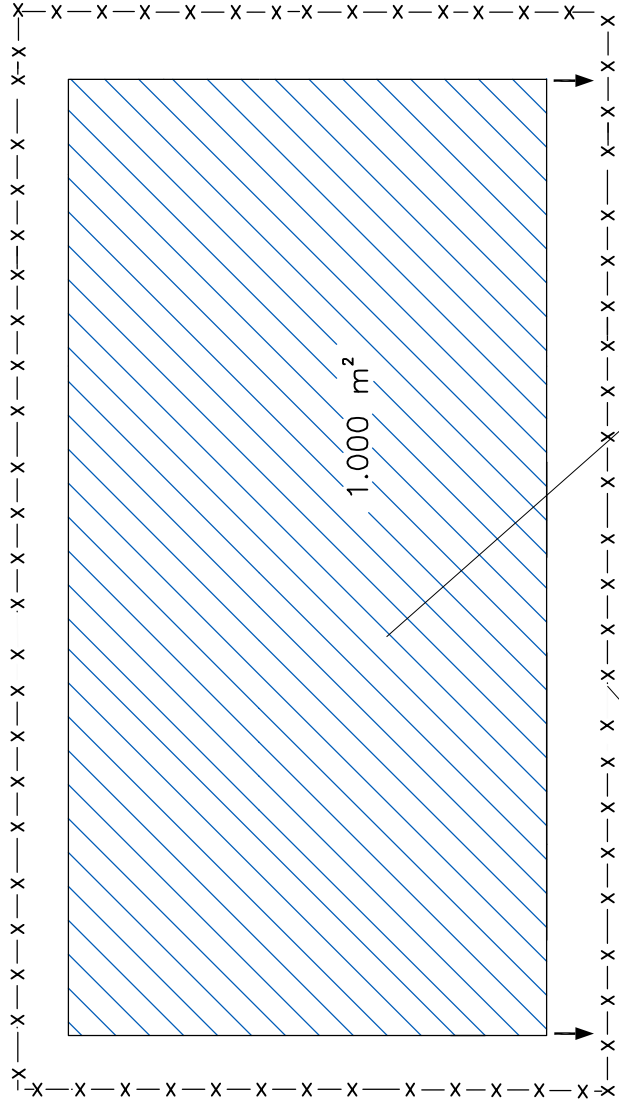
CERCA NO ENTORNO DA ÁREA RT-02.36
