PREFEITURA MUNICIPAL DE PRESIDENTE KENNEDY

PROJETOS EXECUTIVOS DE ENGENHARIA CIVIL PARA MELHORIAS OPERACIONAIS E PAVIMENTAÇÃO DE RODOVIAS VICINAIS MUNICIPAIS LOCALIZADAS NOS SEGUINTE TRECHOS INTEGRANTES DO LOTE 3 (EDITAL 005/2014):

- 3.2 - CAJU - CANCELA - MONTE BELO

VOLUME 3A - ESTUDOS E PROJETOS AMBIENTAIS

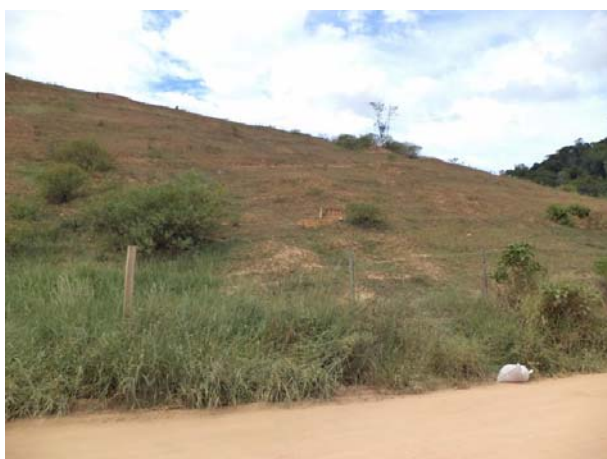
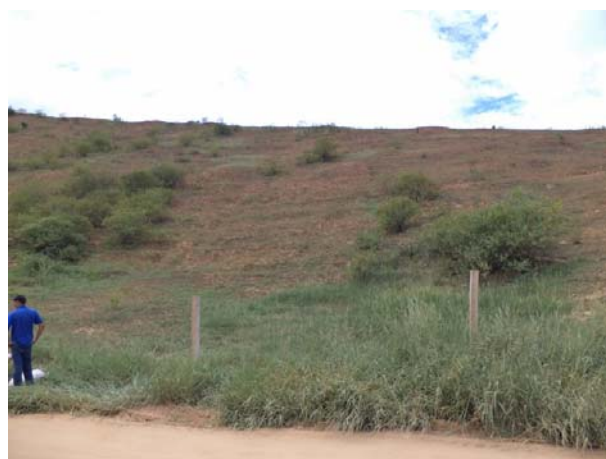
- Jazida J-7 (Elmo)

Trata-se de uma ocorrência de cascalho de quartzo argiloso amarelo, situada na propriedade do Sr. Elmo Darson Santana, com volume de material útil calculado em 27.010 m³. Esta localizada a esquerda da estaca 108, às margens da rodovia. As coordenadas geográficas de localização são: 21°04'23,10"S e 41°12'51,72"W. A cobertura vegetal é pastagem.

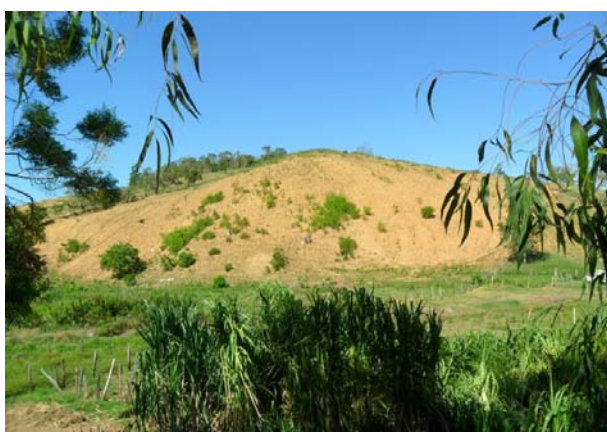
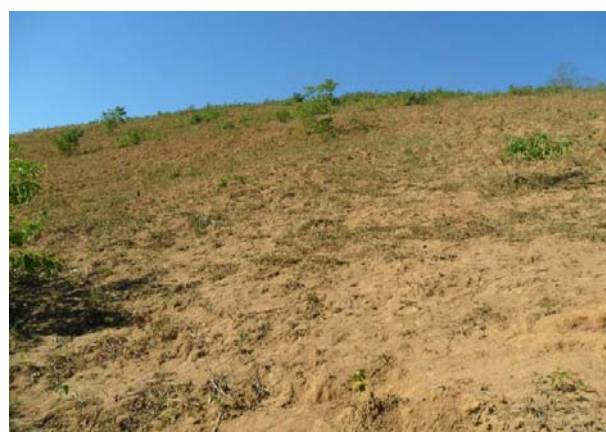
- Jazida J-9 (João Martins)

Trata-se de uma ocorrência de cascalho de quartzo amarelo, com volume calculado em 16.830 m³, de propriedade do Sr. João Martins. Está localizada a 11,9 km da estaca 896+13,94 (final do trecho), sendo 11,75 km em estrada de terra, em bom estado de conservação no dia da sondagem e 0,15 km de acesso a construir. As coordenadas geográficas de localização são: 23°11'0,27"S e 41°05'14,31"W. A cobertura vegetal é pastagem com algumas árvores de pequeno porte.

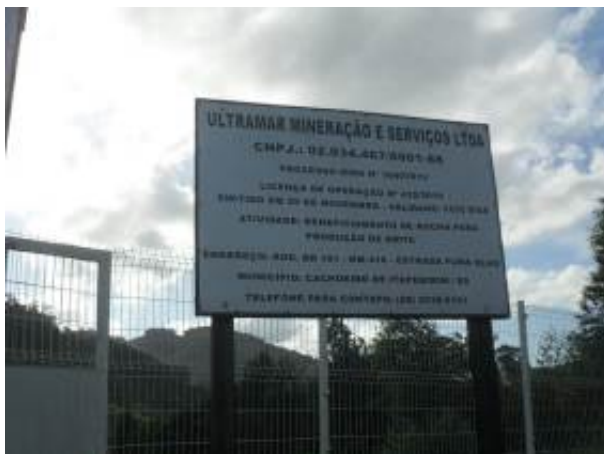
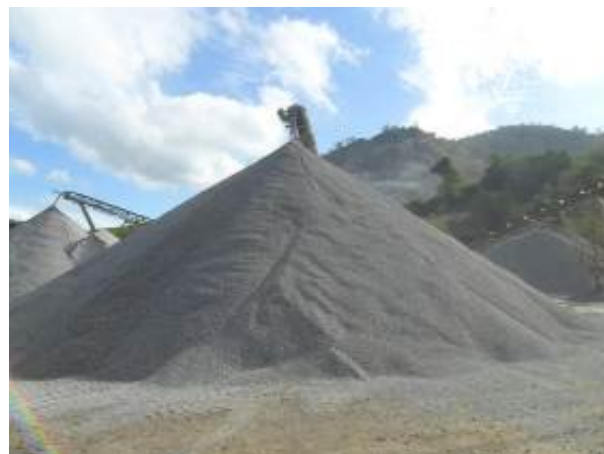
- *Pedreira P-1 (Ultramar)*

Pedreira de gnaiss, situada no km 416 da rodovia BR-101 – estrada Fura Olho, na fazenda Safra, no município de Cachoeiro do Itapemirim/ES. Localizada a 21,5 km da estaca 0 (em Caju), lado esquerdo, sendo todo o trajeto em estrada pavimentada. Em exploração comercial pela Ultramar Mineração e Serviços Ltda, com telefone para contato (28) 3538-5151, cujas coordenadas geográficas de localização são: 20°57'06,17”S e 41°05'49,64”W. A produção diária é de 900 t de brita. Possui licença para exploração.

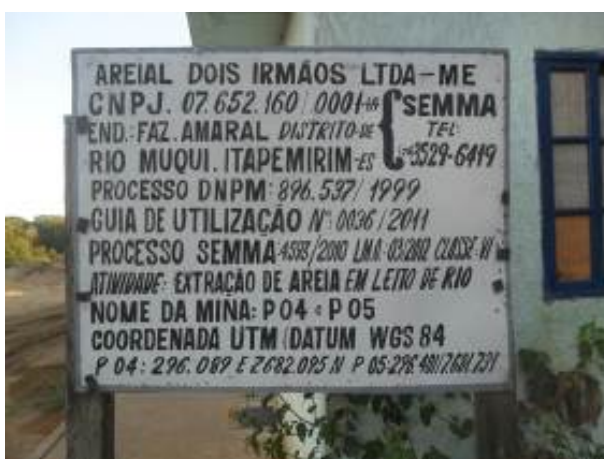
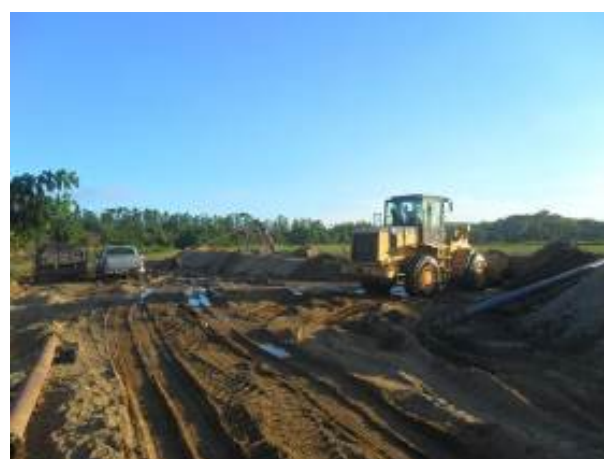
- *Areal A-3 (Areal do Valmir)*

Depósito de areia quartzosa rolada, localizado às margens do rio Itapemirim, em exploração comercial pela empresa Areal Dois Irmãos Ltda., com telefone de contato: (28) 3515-1406 / 99985-3040. Localizado a 47,6 km da estaca 0 (em Caju), lado esquerdo, sendo o trajeto com 45,3 km em trecho pavimentado e 2,3 km em trecho de terra, ambos em bom estado de conservação no dia da sondagem. As coordenadas geográficas de localização são: 20°57'12,11”S e 40°57'27,84”W. A produção diária é de 300 m³ de areia. Possui licença para exploração.

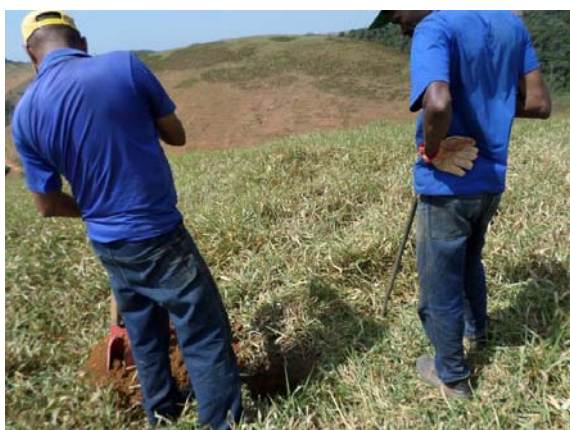
➤ *Empréstimo EC-3*

Trata-se de uma área de empréstimo concentrado de argila arenosa amarela, localizada na fazenda Gromogol – Presidente Kennedy/ES, com uma área sondada de 15.000 m² e volume calculado de 42.150 m³, de propriedade do Sr. Ubirajar Tavares Dias, com telefone de contato (28) 99945-0092. Este empréstimo está localizado entre a estaca 291+10,00 e a estaca 299, lado direito, às margens da rodovia. A cobertura vegetal é pastagem.

PLANO DE RECUPERAÇÃO DE ÁREA DEGRADADA / EC-03

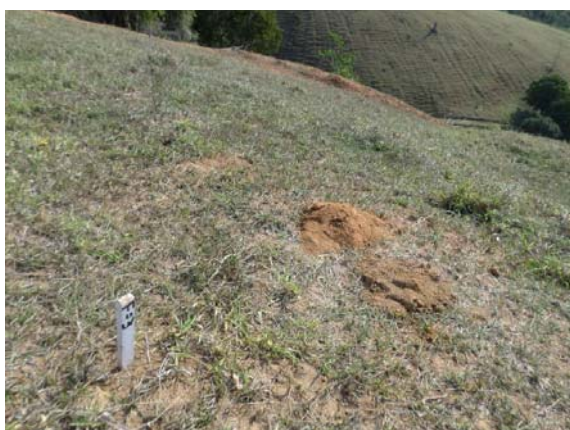
➤ *Empréstimo EC-12*

Trata-se de uma área de empréstimo concentrado de argila arenosa amarela, com uma área sondada de 14.950 m² e com volume calculado de 30.348 m³, de propriedade do Sr. Walci Ferreira e Sra. Alba Ferreira, residentes no bairro São Gregório dos Galos – zona rural de Presidente Kennedy. Este empréstimo está localizado entre a estaca 686+5,00 e a estaca 692, lado direito, às margens da rodovia. A cobertura vegetal é pastagem.

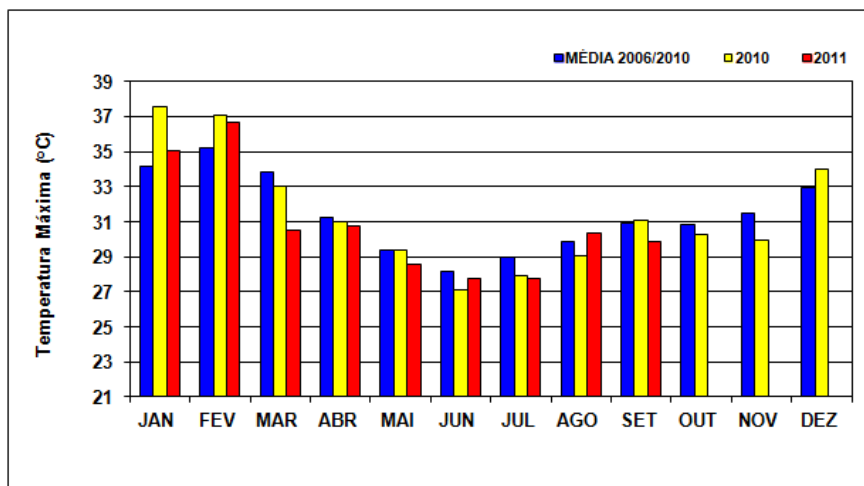
DADOS COMPARATIVOS DA MÉDIA MENSAL DA TEMPERATURA MÁXIMA.
FONTE: <http://hidrometeorologia.incaper.es.gov.br>

A figura a seguir apresenta os dados comparativos da média mensal da temperatura máxima entre o período de 2006 a 2010, os meses de 2010 e 2011, para a estação de Cachoeiro de Itapemirim. Percebe-se que a temperatura máxima varia de 27°C a 38°C e os dados comparativos da média mensal da temperatura mínima variam de 14°C a 22°C.

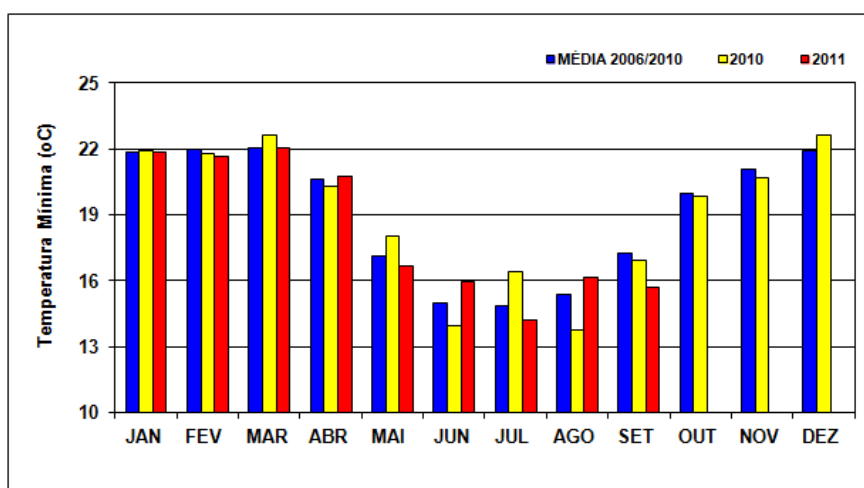
DADOS COMPARATIVOS DA MÉDIA MENSAL DA TEMPERATURA MÍNIMA.
Fonte: <http://hidrometeorologia.incaper.es.gov.br>

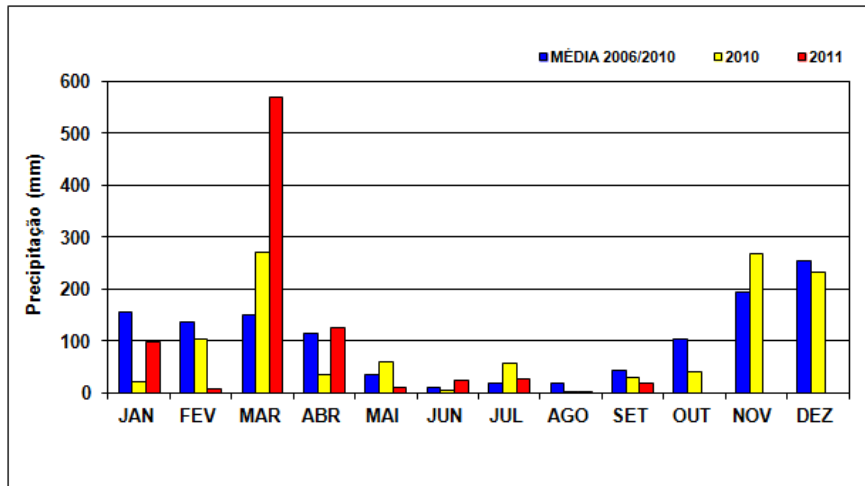
DADOS COMPARATIVOS DE PRECIPITAÇÃO MENSAL.
Fonte: <http://hidrometeorologia.incaper.es.gov.br>

Para a estação de Cachoeiro de Itapemirim os dados comparativos da precipitação mensal entre o período de 2006 a 2010 e os meses de 2010 e 2011 variou de 50 mm a 550 mm, e com os dados comparativos do número de dias chuvosos variando de 5 a 22 dias, conforme apresenta as figuras a seguir.

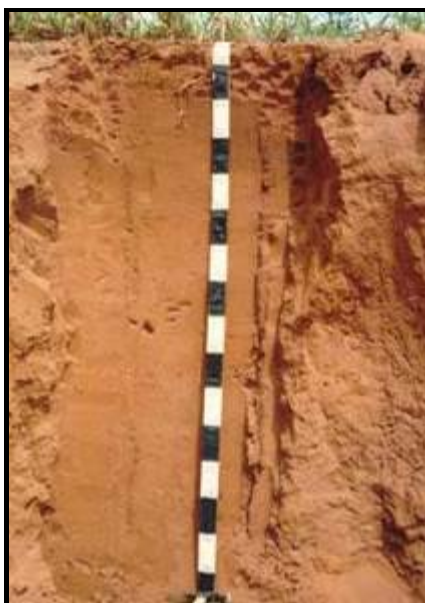
EXEMPLO DE UM PERFIL DE LATOSSOLO VERMELHO AMARELO
FONTE: [HTTP://WWW.EMBRAPA.BR/](http://www.embrapa.br/).

São solos minerais fortemente e extremamente ácidos, profundos, com horizonte A moderado e horizonte B latossólico (Embrapa,1999), com sequência de horizontes A, B e C, desenvolvido a partir de rochas ácidas, com pequena diferenciação entre seus horizontes, acentuadamente drenados, argilosos, muito porosos (chegando às vezes a ter 70% de poros), pouco coesos, de alta friabilidade e permeabilidade, baixos teores de silte, alto conteúdo de óxidos na fração argila, baixa erodibilidade devido a grande estabilidade dos agregados, difícil dispersão das argilas no horizonte B, relação textural B/A variando de 1 a 1,5, percentagem de matéria orgânica normalmente acima de 1% até profundidades superiores a 50 cm e cores amareladas de maneira geral.

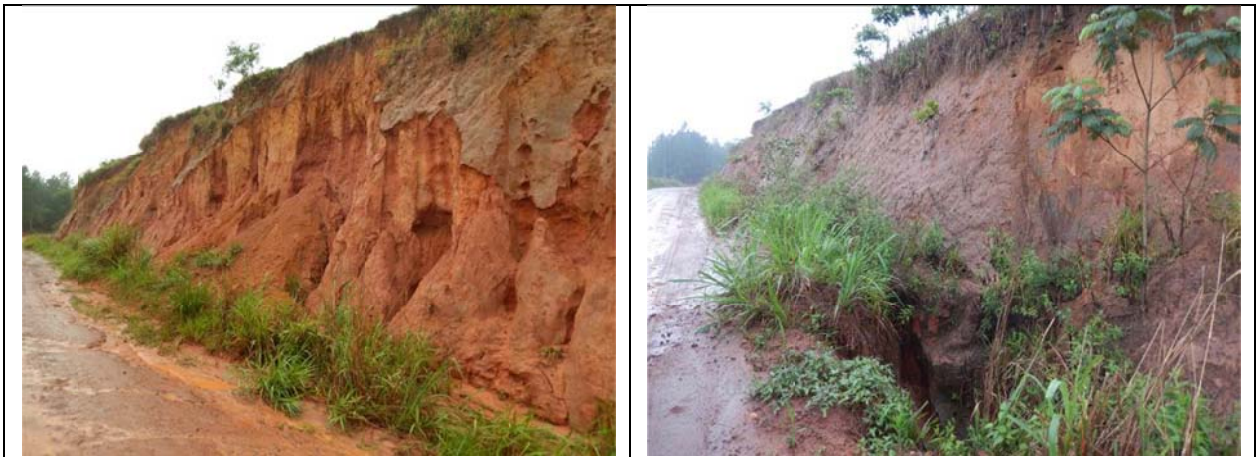
3 – Descrição do evento (DC1):

Erosão de média proporção concentrada verticalmente.

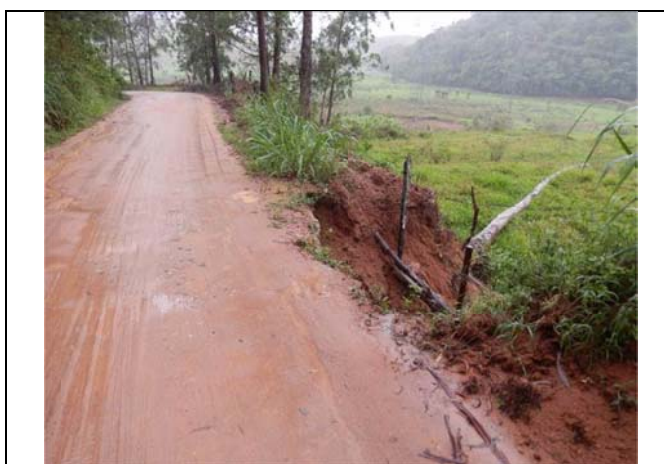
3 – Descrição do evento (DC2):

Erosão de média proporção no bordo da estrada existente.

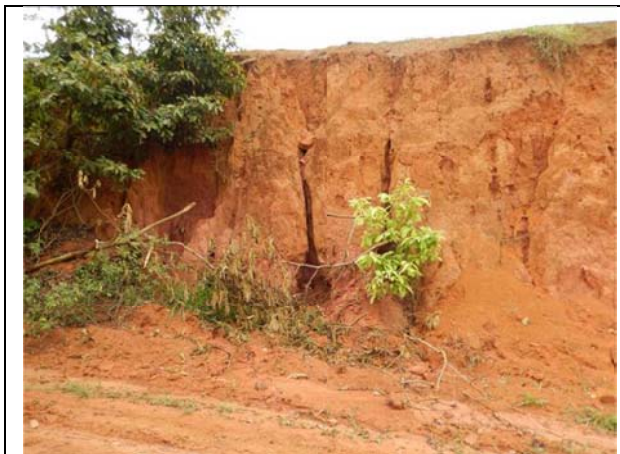
3 – Descrição do evento (DC8):

Talude de corte com pequenos sulcos erosivos.

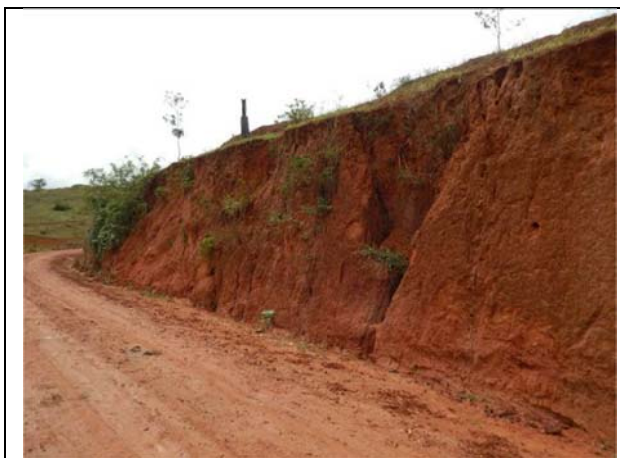
3 – Descrição do evento (DC9):

Talude sem cobertura vegetal.

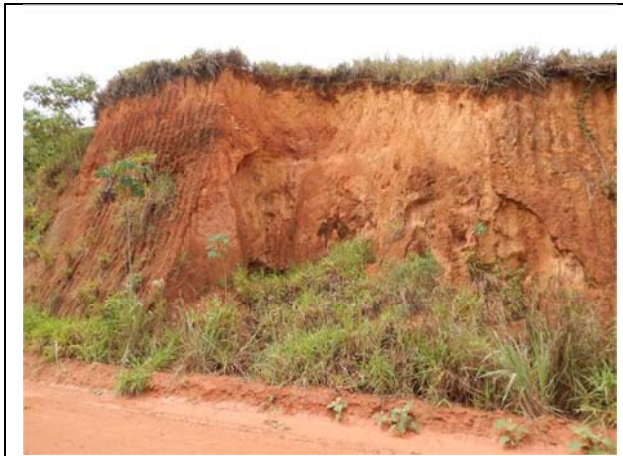
3 – Descrição do evento (DC12):

Talude de corte erodido.

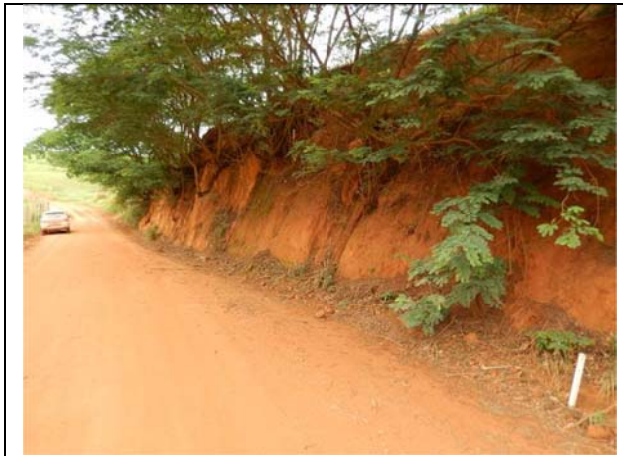
3 – Descrição do evento (D17):

Talude de corte sem cobertura vegetal.

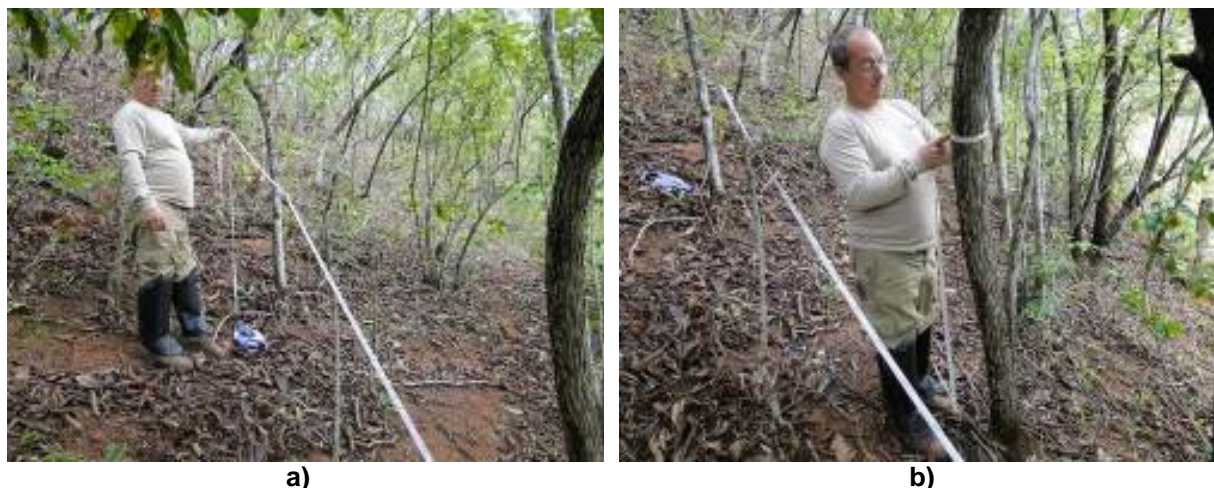
METODOLOGIA DE AMostrAGEM FITOSSOCIOLÓGICA DA VEGETAÇÃO ARBÓREA NA ÁREA DE INFLUÊNCIA DAS RODOVIAS MUNICIPAIS (LOTE 3) DO MUNICÍPIO DE PRESIDENTE KENNEDY: **a)** DEMARCAÇÃO DE PARCELA AMOSTRAL; **b)** MENSURAÇÃO DE DAP.

Utilizaram-se cinco unidades amostrais de 10 x 10 m (0,05 ha) onde todos os indivíduos com diâmetro à altura do peito (DAP) ≥ 5 cm tiveram mensurado seu DAP (FIG. 1), utilizando fita métrica, e altura estimada visualmente. Nos indivíduos com troncos múltiplos foram medidos todos os ramos, desde que atingissem o diâmetro mínimo. Indivíduos mortos e as lianas não foram amostrados.

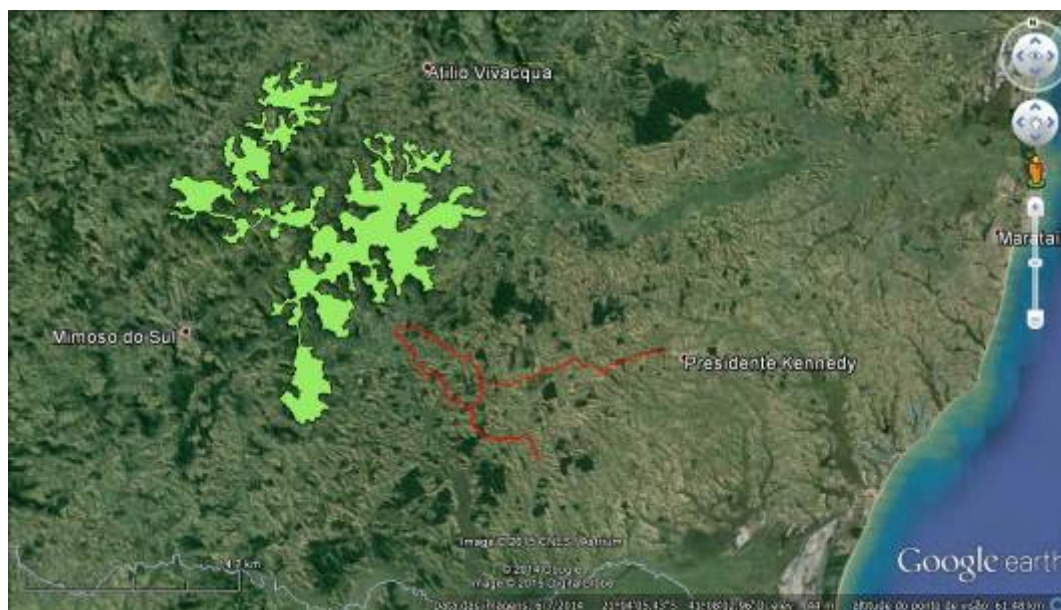
IMAGEM DE SATÉLITE COM A LOCALIZAÇÃO DO EMPREENDIMENTO (LINHAS VERMELHAS) EM RELAÇÃO À UNIDADE DE CONSERVAÇÃO MAIS PRÓXIMA, O MONUMENTO NATURAL DE SERRA DAS TORRES (MARCAÇÃO EM VERDE).

O limite leste desta UC encontra-se a menos de 2 km dos pontos limítrofes dos trechos 3.2 e desta forma, o empreendedor deverá comunicar/pedir anuência ao Instituto Estadual de Meio Ambiente e Recursos Hídricos (IEMA), órgão ambiental responsável pela UC.

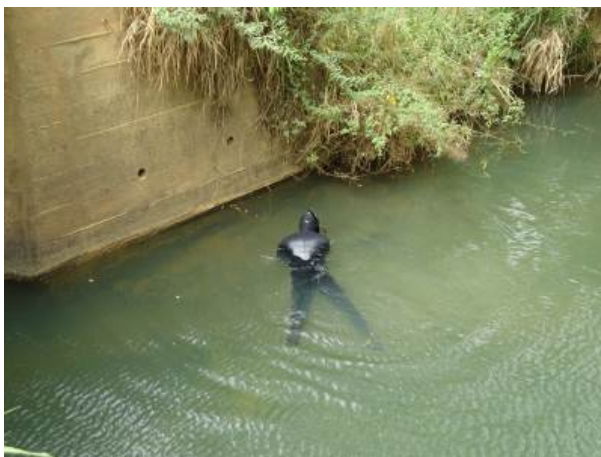
VISUALIZAÇÃO SUBAQUÁTICA UTILIZANDO MÁSCARA E SNORKEL.

O levantamento de campo ocorreu entre os dias 05 e 07 de dezembro de 2014. Para a listagem das espécies ocorrentes na AID foram realizadas observações subaquáticas (mergulho de apneia) e visualizações superficiais diurna e noturna (facheamento com lanterna) em dez corpos hídricos. Nas estações 01, 02 e 04 foi possível o mergulho de apneia e nas outras sete estações devido a baixa profundidade dos corpos hídricos só foi realizado a visualização superficial diurna e noturna (facheamento com lanterna).

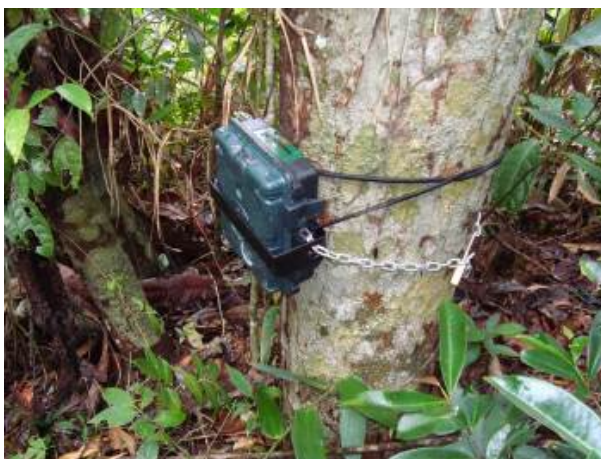
ARMADILHA FOTOGRÁFICA INSTALADA EM TRONCO DE ÁRVORE.

Para esta metodologia foi disposta uma armadilha em cada uma das estações amostrais (figura a seguir) O local de instalação das armadilhas foi ajustado em campo, buscando os trilheiros/carreiros da fauna e árvores em frutificação. As armadilhas fotográficas permaneceram em funcionamento por 3 dias consecutivos, resultando em um esforço amostral de 720 h.

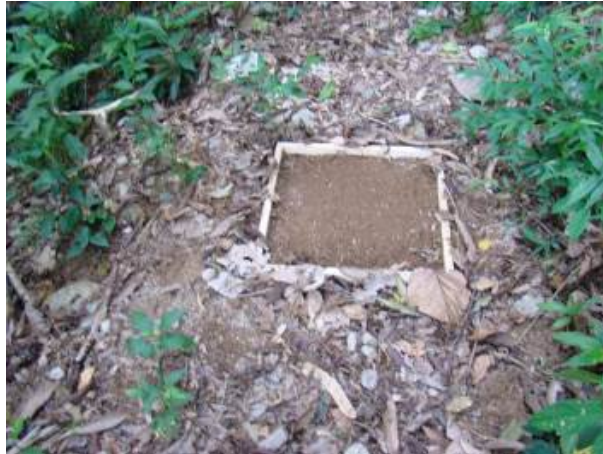
ARMADILHA DE PEGADA

Foi implantada uma armadilha de pegadas (figura a seguir) em cada estação amostral. Essas armadilhas foram verificadas uma vez ao dia, juntamente com a busca ativa.

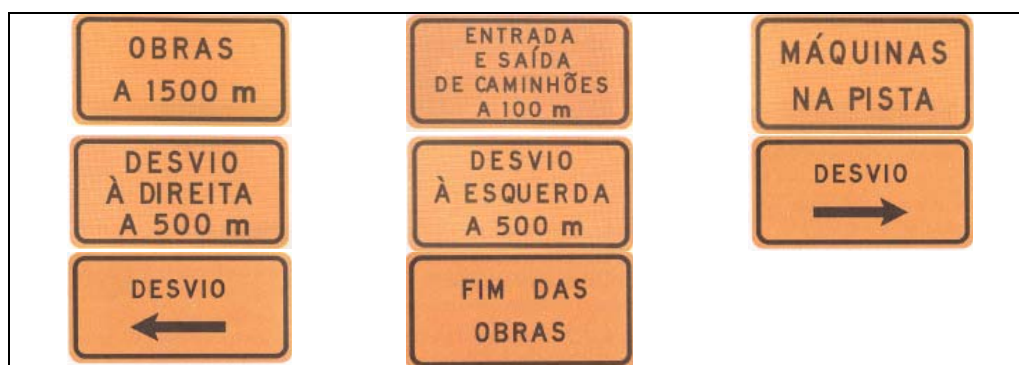
A seguir são apresentados alguns modelos de placas de sinalização para serem utilizados nas obras:

EXEMPLO DE SINALIZAÇÃO A SER IMPLANTADA NO TRECHO EM OBRAS.

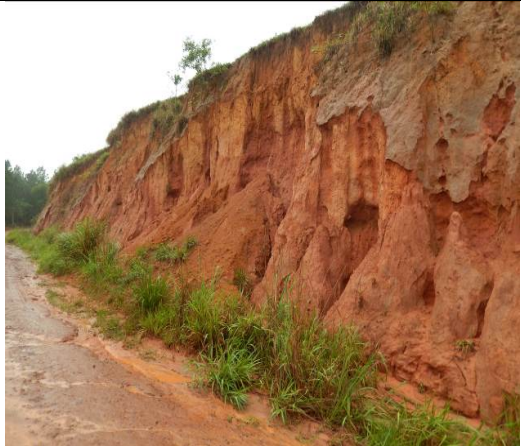
QUADRO-RESUMO DOS PASSIVOS AMBIENTAIS IDENTIFICADOS NO TRECHO			
DESCRIÇÃO E LOCALIZAÇÃO	FOTO	SOLUÇÕES AMBIENTAIS	QUANTITATIVO
<p>Erosão de média proporção concentrada verticalmente.</p> <p>Estaca 0 LD</p>

<p>Conformação do talude e revegetação por meio de hidrossemeadura.</p>	<p>Conformação: 420 m² Hidrossemeadura: 420 m²</p>
<p>Erosão de média proporção no bordo da estrada existente.</p> <p>Estaca: 52+5 LD</p>

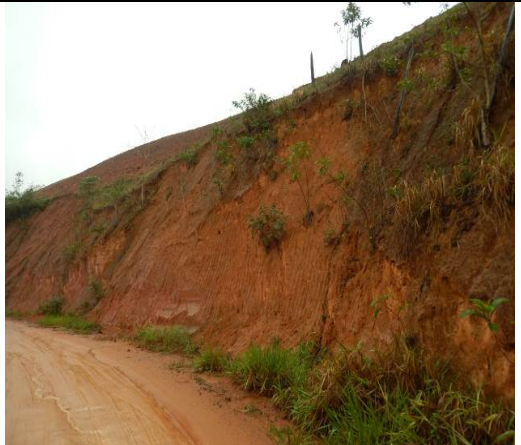
<p>Esse passivo será tratado com a adequação da plataforma e implantação de dispositivo de drenagem.</p>	<p>-</p>
<p>Talude de corte sem cobertura vegetal.</p> <p>Estaca: 173 LD</p>

<p>Esse passivo será tratado com a adequação da plataforma e implantação de dispositivo de drenagem.</p>	<p>-</p>

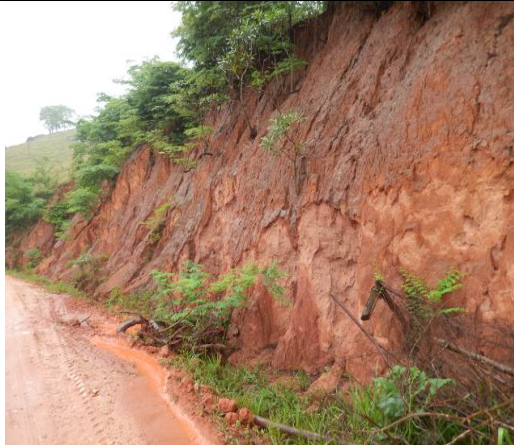
QUADRO-RESUMO DOS PASSIVOS AMBIENTAIS IDENTIFICADOS NO TRECHO			
DESCRIÇÃO E LOCALIZAÇÃO	FOTO	SOLUÇÕES AMBIENTAIS	QUANTITATIVO
<p>Talude de corte sem cobertura vegetal</p> <p>Estaca: 205 LD</p>

<p>Esse passivo será tratado com a adequação da plataforma e implantação de dispositivo de drenagem.</p>	-
<p>Erosão no bordo da pista.</p> <p>Estaca: 300 a 310 LD</p>

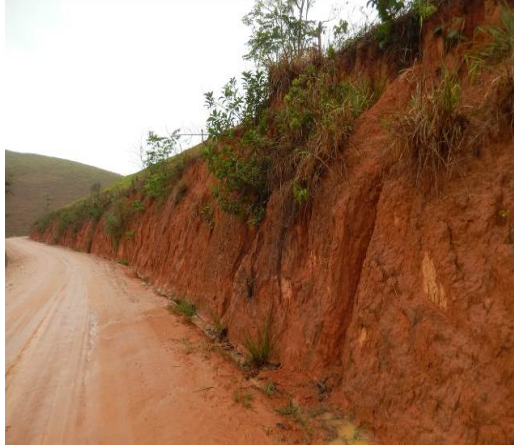
<p>Esse passivo será tratado pela adequação da plataforma, implantação de dispositivo de drenagem e revegetação por meio de hidrossemeadura.</p>	-
<p>Talude de corte sem cobertura vegetal.</p> <p>Estaca: 316 a 326 LD</p>

<p>Esse passivo será tratado pela adequação da plataforma</p>	-
<p>Talude de corte sem cobertura vegetal.</p> <p>Estaca: 332+10,00 LE</p>

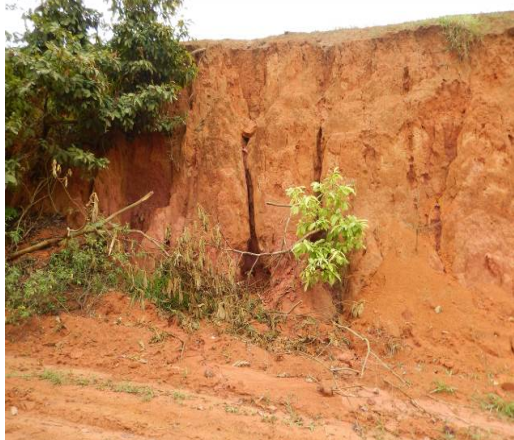
QUADRO-RESUMO DOS PASSIVOS AMBIENTAIS IDENTIFICADOS NO TRECHO			
DESCRIÇÃO E LOCALIZAÇÃO	FOTO	SOLUÇÕES AMBIENTAIS	QUANTITATIVO
<p>Talude de corte com pequenos sulcos erosivos.</p> <p>Estaca: 373 LD</p>

<p>Esse passivo será tratado pela adequação da plataforma</p>	-
<p>Talude sem cobertura vegetal.</p> <p>Estaca: 379 LE</p>

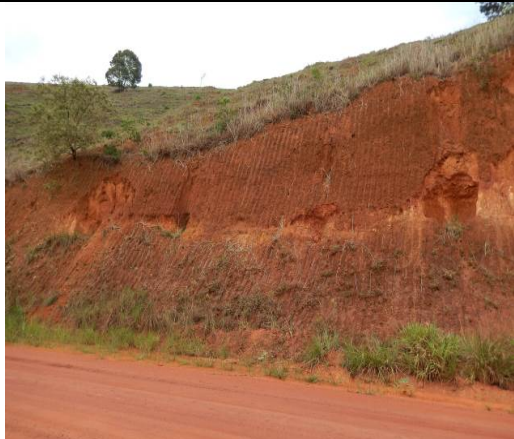
<p>Esse passivo será tratado pela adequação da plataforma</p>	-
<p>Talude sem cobertura vegetal.</p> <p>Estaca: 495 + 9 a 503+6 LD</p>

<p>Esse passivo será tratado pela adequação da plataforma</p>	-

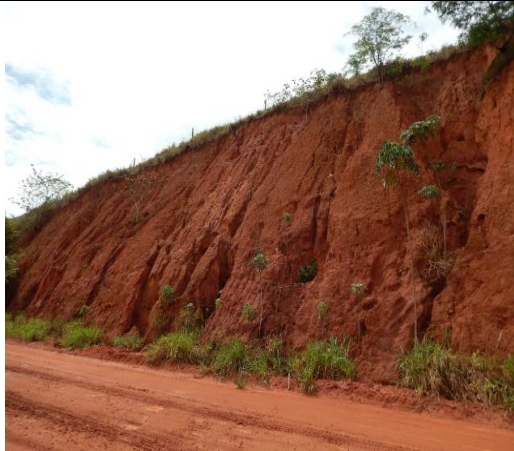
QUADRO-RESUMO DOS PASSIVOS AMBIENTAIS IDENTIFICADOS NO TRECHO			
DESCRIÇÃO E LOCALIZAÇÃO	FOTO	SOLUÇÕES AMBIENTAIS	QUANTITATIVO
<p>Talude de corte sem cobertura vegetal.</p> <p>Estaca: 507 a 515 +5 LD</p>

<p>Esse passivo será tratado pela adequação da plataforma</p>	-
<p>Talude de corte erodido.</p> <p>Estaca: 524 + 16 LD</p>

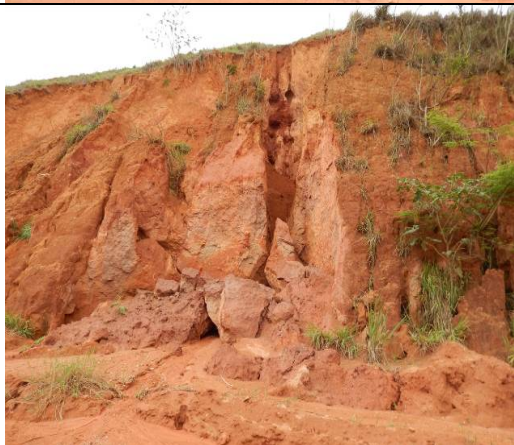
<p>Esse passivo será tratado pela adequação da plataforma.</p>	-
<p>Talude de corte erodido.</p> <p>Estaca: 534+2,00 + 537+8 LD</p>

<p>Conformação do talude, revegetação por meio de hidrossemeadura e implantação de dispositivo de drenagem.</p>	<p>- Conformação: 400 m²</p> <p>Hidrossemeadura: 400 m²</p> <p>Valeta: 80 m</p>

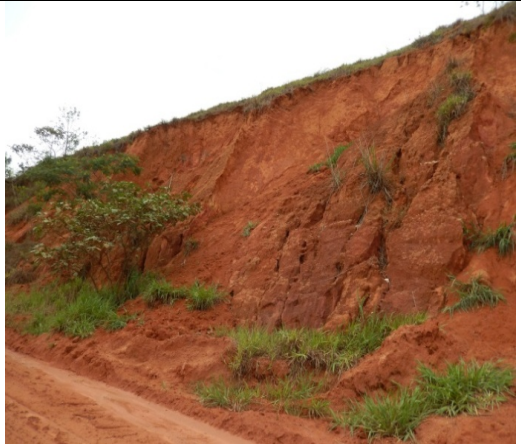
QUADRO-RESUMO DOS PASSIVOS AMBIENTAIS IDENTIFICADOS NO TRECHO			
DESCRIÇÃO E LOCALIZAÇÃO	FOTO	SOLUÇÕES AMBIENTAIS	QUANTITATIVO
<p>Talude de corte sem cobertura vegetal.</p> <p>Estaca: 539 a 544+5 LD</p>

<p>Conformação do talude, revegetação por meio de hidrossemeadura e implantação de dispositivo de drenagem.</p>	<p>Conformação: 280 m²</p> <p>Hidrossemeadura: 280 m²</p> <p>Valeta: 60 m</p>
<p>Talude de corte erodido.</p> <p>Estaca: 552 a 566 +10 LD</p>

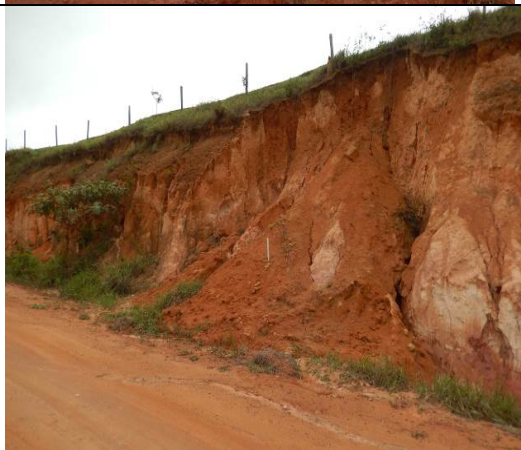
<p>Esse passivo será tratado pela adequação da plataforma.</p>	<p>-</p>
<p>Talude de corte erodido com material solto.</p> <p>Estaca: 565 LD</p>

<p>Retaludamento, implantação de dispositivo de drenagem e revegetação por meio de hidrossemeadura.</p>	<p>- Escavação, carga e transporte de material: 400 m³</p> <p>Compactação: 307 m³</p> <p>Hidrossemeadura: 330 m²</p>

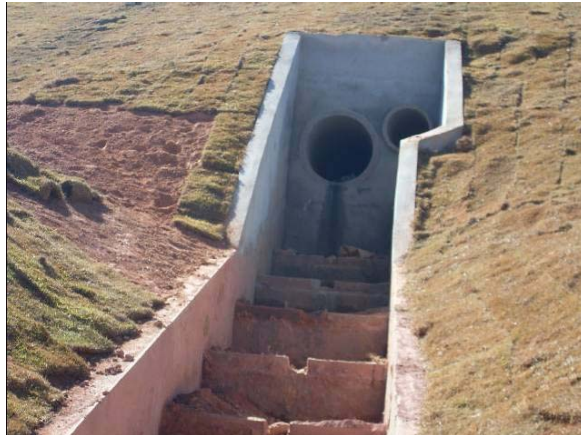
ESCADA D'ÁGUA OU DISSIPADORES DE ENERGIA.

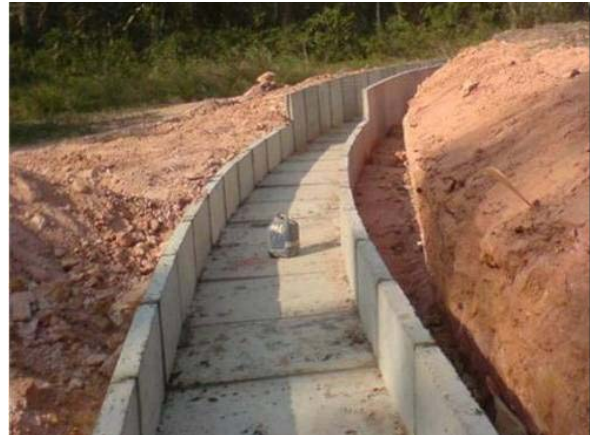
CANALETA DE PROTEÇÃO DE TALUDES.

- Para maior durabilidade da obra será compactada uma faixa de 50 cm de solo nas laterais das canaletas, evitando erosão e entrada de água por baixo das mesmas. As canaletas de crista e pé, bem como as de descida d'água, poderão ser moldadas no local e revestidas por concreto projetado.

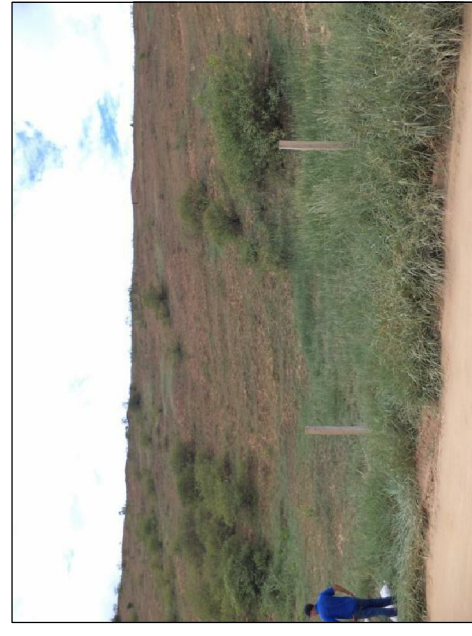
NUMERO REFERENCIA	DADOS SOBRE A OCORRENCIA
MATERIAL	JAZIDA J-7 (ELMO)
ACESSO - EST.	CASCALHO DE QUARTZO ARGILOSO AMARELO
DISTANCIA DO EIXO - km	108 (LADO ESQUERDO)
VOLUME UTIL ESTIMADO - m³	AS MARGENS DA RODOVA
PROFUNDIDADE - m	27.010
ÁREA - m²	1.85
PROPRIETARIO	14.800
ENDERECO	ELMO DARSON SANTANA
MUNICIPIO	NO LOCAL DA JAZIDA
CONDICAO DE EXPLORACAO	PRESIDENTE KENNEDY / ES
VEGETACAO	INEXPLORADA
UTILIZACAO	PASTAGEM
	SUB-BASE (ESTACA 00 A 550)

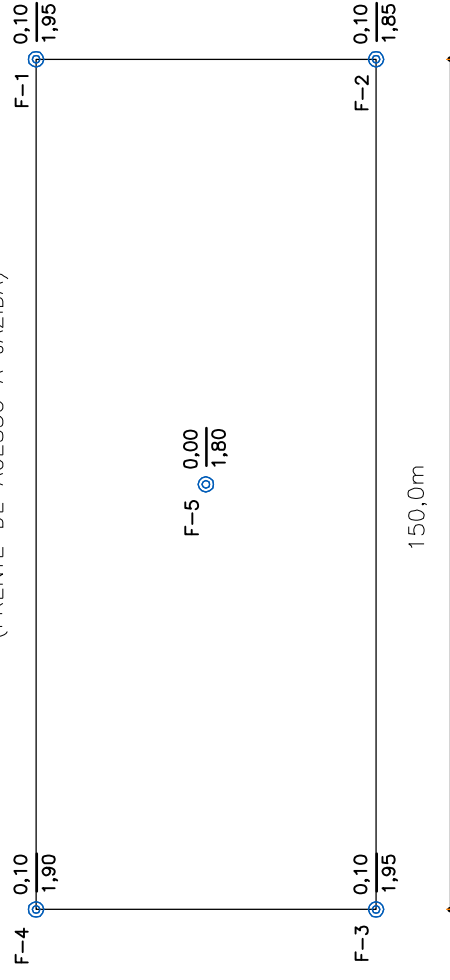
(FRENTE DE ACESSO A JAZIDA)

- ⊙ = FUROS DE SONDAGEM
- X = PROFUNDIDADE DA CAPA (m)
- Y = PROFUNDIDADE TOTAL DO FURO (m)
- = LIMITE DA ÁREA UTILIZÁVEL

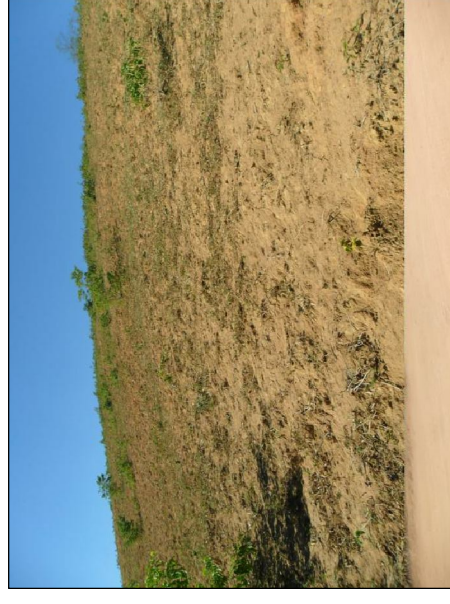
DADOS SOBRE A OCORRÊNCIA	
NUMERO REFERENCIA	JAZIDA J-9 (JOÃO MARTINS)
MATERIAL	CASCALHO DE QUARTZO AMARELO
ACESSO - EST.	896+13,94 (LADO DIREITO)
DISTANCIA DO EIXO - km	11,9
VOLUME ÚTIL ESTIMADO - m³	16.830
PROFUNDIDADE ÚTIL - m	1,87
ÁREA ÚTIL - m²	9.000
PROPRIETÁRIO	JOÃO MARTINS
ENDEREÇO	NO LOCAL DA JAZIDA
MUNICIPIO	PRESIDENTE KENNEDY / ES
CONDIÇÃO DE EXPLORAÇÃO	INEXPLORADA
VEGETAÇÃO	PASTAGEM COM ALGUMAS ARVORES DE PEQUENO PORTE
UTILIZAÇÃO	SUB-BASE (ESTACA 550 A 896+13,94)

COORDENADAS // (ZONA 24K - DATUM: WGS 84)			
JAZIDA J-9			
GPS	LESTE	NORTE	LONGITUDE
01	283.286,0000	7.656.170,0000	-21,18300000
			LATITUDE
			-41,087400000
