PREFEITURA MUNICIPAL DE PRESIDENTE KENNEDY

PROJETOS EXECUTIVOS DE ENGENHARIA CIVIL PARA MELHORIAS OPERACIONAIS E PAVIMENTAÇÃO DE RODOVIAS VICINAIS MUNICIPAIS LOCALIZADAS NOS SEGUINTE TRECHOS INTEGRANTES DO LOTE 3 (EDITAL 005/2014):

- 3.3 - CAJU - BOM JARDIM - PEDRA BRANCA - EST. CAETÉS/CERUDE

VOLUME 3A - ESTUDOS E PROJETOS AMBIENTAIS

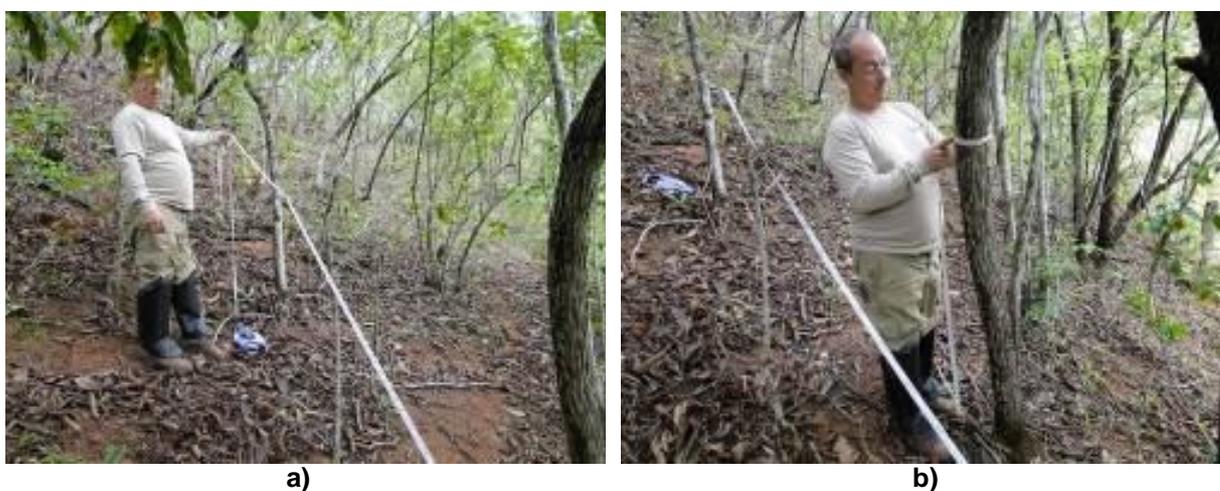
METODOLOGIA DE AMOSTRAGEM FITOSSOCIOLÓGICA DA VEGETAÇÃO ARBÓREA NA ÁREA DE INFLUÊNCIA DAS RODOVIAS MUNICIPAIS (LOTE 3) DO MUNICÍPIO DE PRESIDENTE KENNEDY: **a)** DEMARCAÇÃO DE PARCELA AMOSTRAL; **b)** MENSURAÇÃO DE DAP.

Utilizaram-se cinco unidades amostrais de 10 x 10 m (0,05 ha) onde todos os indivíduos com diâmetro à altura do peito (DAP) ≥ 5 cm tiveram mensurado seu DAP, utilizando fita métrica, e altura estimada visualmente. Nos indivíduos com troncos múltiplos foram medidos todos os ramos, desde que atingissem o diâmetro mínimo. Indivíduos mortos e as lianas não foram amostrados.

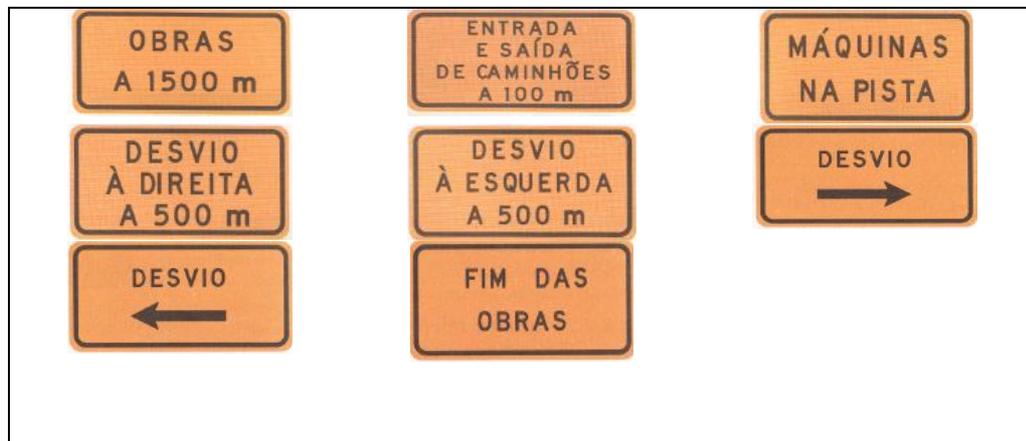
EXEMPLO DE SINALIZAÇÃO A SER IMPLANTADA NO TRECHO EM OBRAS.
